AT32F415使用限制

该勘误表适用于雅特力科技的AT32F415系列芯片。该芯片系列集成了ARM® 32位Cortex®-M4内核。表2列出了涉及的产品型号。表1列出了本文涉及产品的识别：

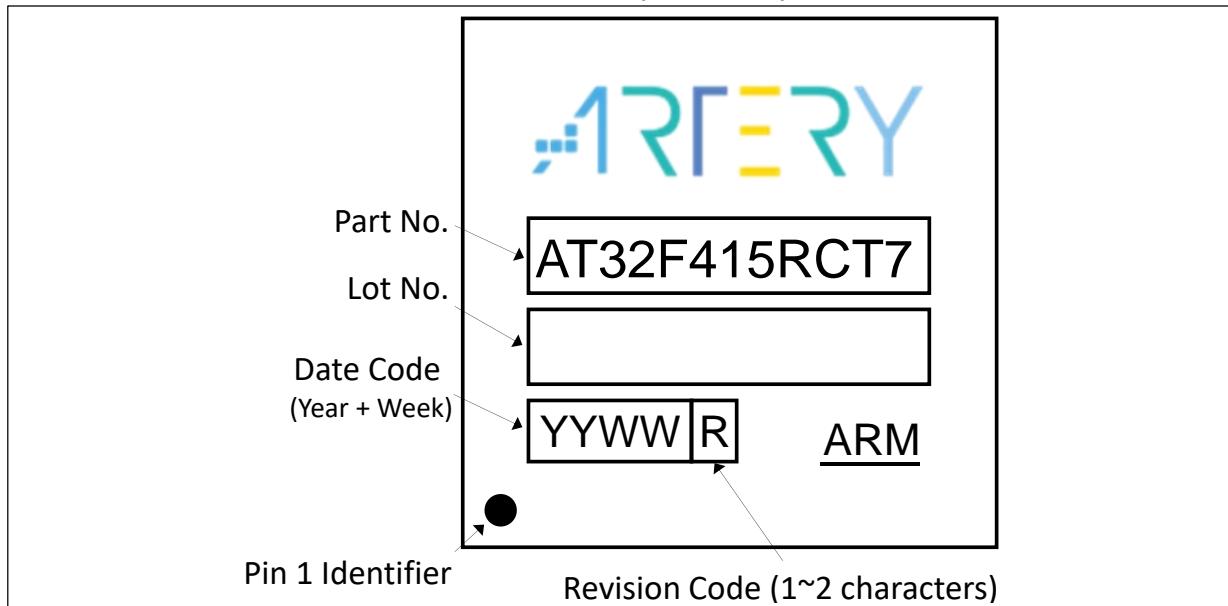
图 1. 丝印标记(封装俯视图)

下图显示了 AT32F415 芯片上硅版本号标示的位置，标出的部分是 R (Revision Code) 的第 1 码。例如，'B' 表示该芯片硬件版本为硅版本 B。

1. 产品容量信息和器件唯一ID寄(UID地址：0x1FFF F7E8)中的Bit[78:76] Mask_Version指明芯片的版本号，即通过地址0x1FFF7F1的Bit[6:4]获知版本号，比如
B版：0b001
C版：0b010
D版：0b011
2. 关于在不同芯片封装上识别版本号，请参 [2 产品上硅版本号标示](#)。
